Contribution à l'histoire
du château et du parc d'Enghien

La tour de l'Ange
et le Portail des Slaves

Chapitre I

La tour de l'Ange

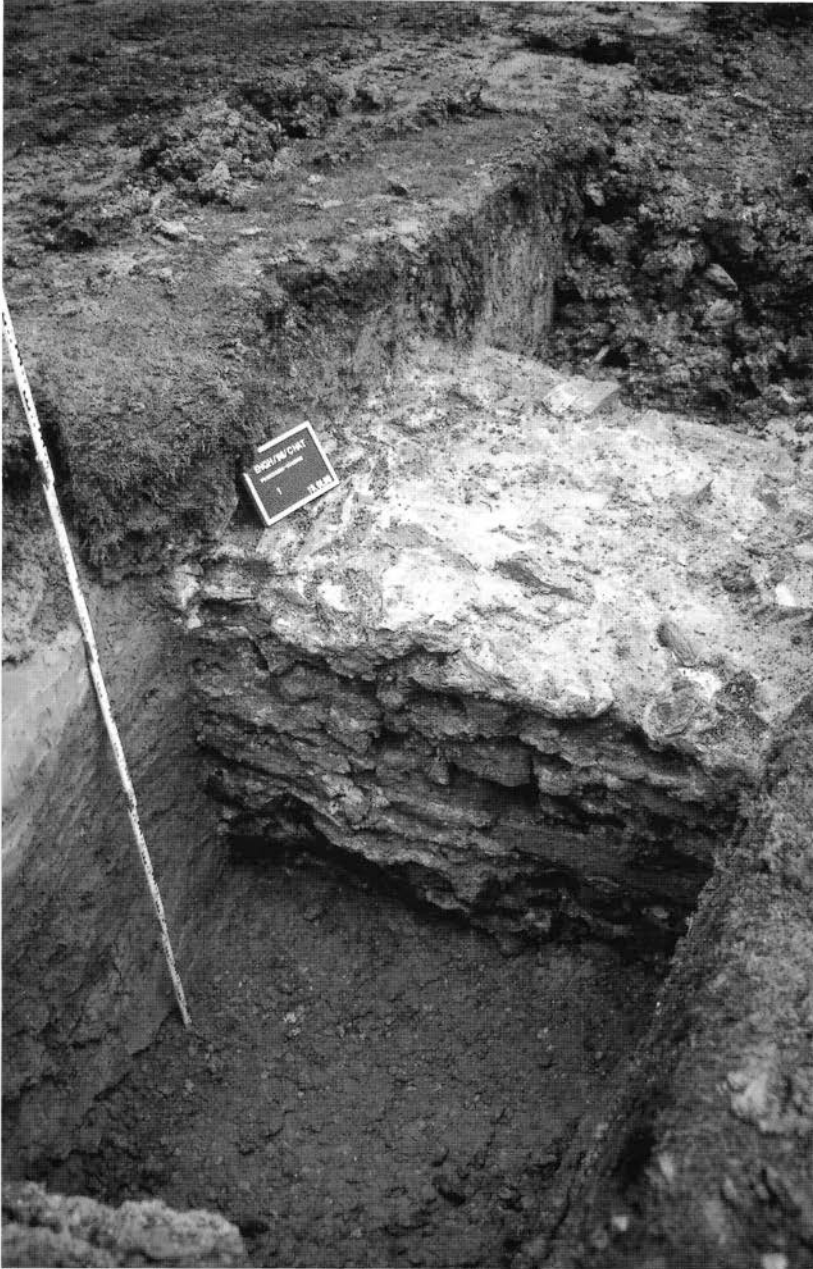
Section de l'enceinte de la ville, face au Pavillon des Princesses
(Cliché de D. Willems, Service de l'Archéologie, DGATLP, © MRW, Dir. Hainaut 1).

Quelques traces de cette enceinte et de son fossé ont été conservées jusqu'à nos jours. Le sondage archéologique ouvert au nord de la chapelle castrale, entre le Pavillon des Princesses et les Ecuries, de même que la tranchée creusée au sud du mur septentrional de la Cour d'honneur pour le raccordement du château Empain au gaz naturel, ont livré des sections de maçonneries arasées qui pourraient appartenir à la dernière enceinte. Il s'agit d'appareillages de pierres schisteuses non équarries liées au mortier de chaux et ce, sur une épaisseur moyenne de 1,65 m. Ces pierres ont probablement été extraites des carrières proches, telles que celles de Marcq et/ou Steenkerque ⁽²⁶⁾.

Les deux sections sont distantes de 65 m et leur alignement nord/sud est légèrement désaxé. Celle dégagée dans le sondage principal se poursuit en direction de la façade occidentale de la chapelle castrale, dernier vestige visible des origines médiévales de la demeure ducale. Selon les gravures et maquettes, la muraille présentait un décrochement saillant avant de buter contre l'angle nord-ouest de la chapelle castrale. Une excavation très profonde n'étant nullement justifiée pour les travaux projetés, le profil complet n'est pas connu. Par conséquent, l'ancrage de la muraille est imprécis; cependant, à hauteur du Pavillon des Princesses, l'élévation enterrée dépasse largement les deux mètres. Le profil est brisé sur la face extérieure par un retrait rentrant, observé dans la partie inférieure. De nombreuses couches argileuses, contenant pour certaines quelques petits gravats, ont été rapportées contre la face externe de la muraille; il s'agirait peut-être de traces de butées, supposant d'après les documents existants que les eaux des douves n'étaient pas en contact direct avec l'enceinte ⁽²⁷⁾.

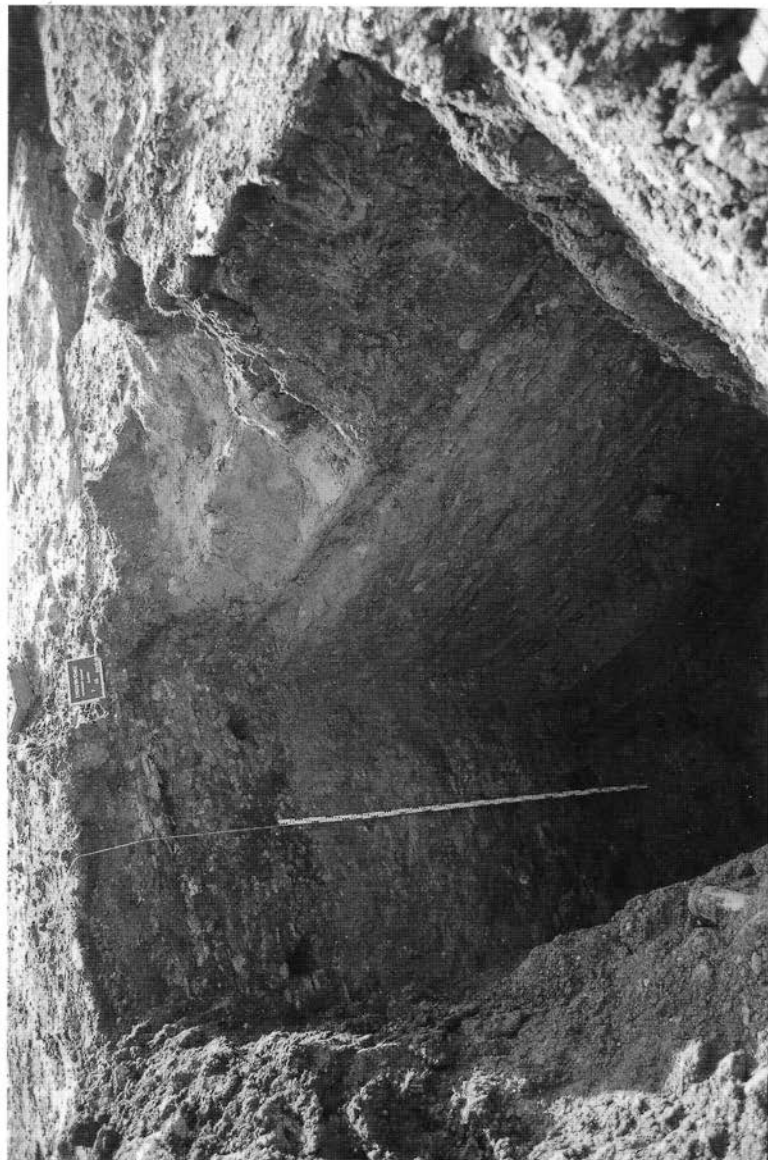
Soubassements en pierre schisteuse du rempart septentrional du château, ayant supporté un mur associé à l'Aile des Cuisines, et de l'édifice saillant
(Cliché de D. Willems, Service de l'Archéologie, DGATLP, © MRW, Dir. Hainaut D).

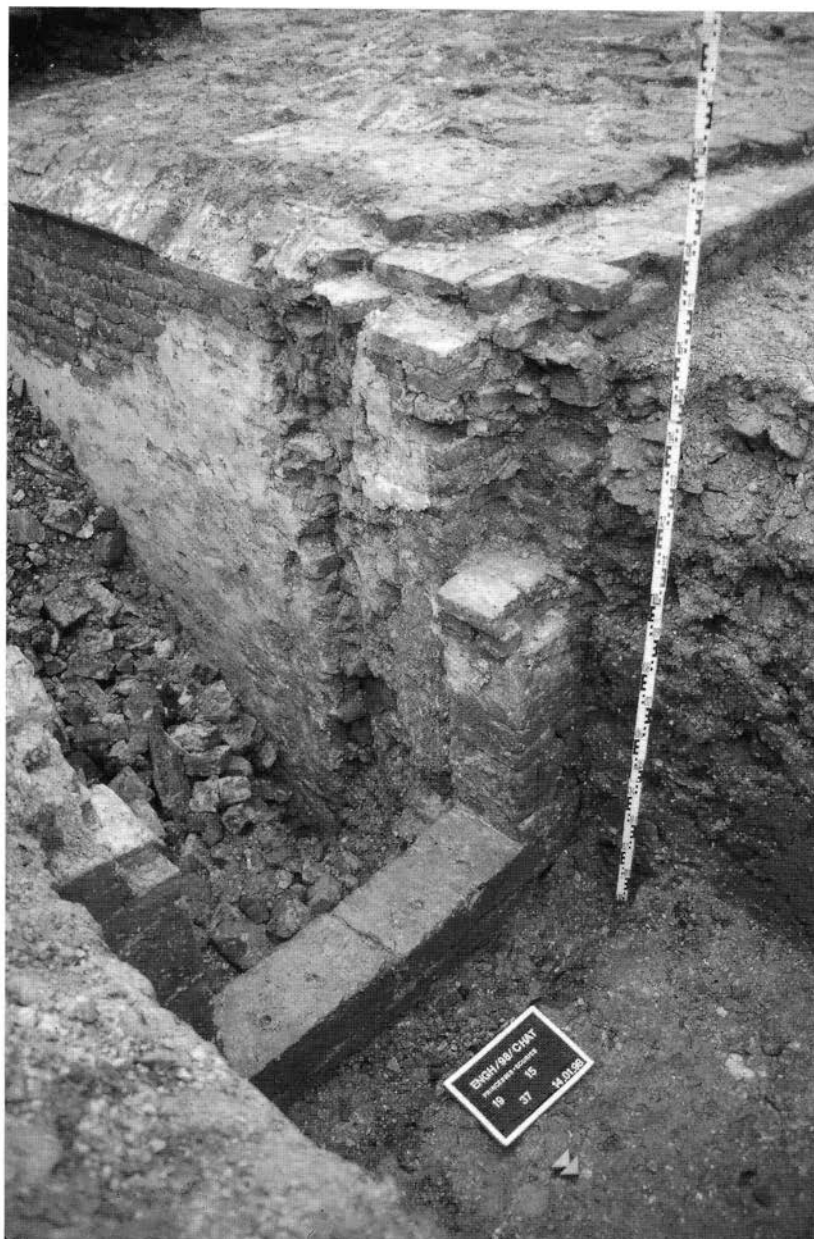
Le passage ébrasé, visible dans la glacière. Il dut être muré durant la première moitié du XVIIIe siècle au plus tard.

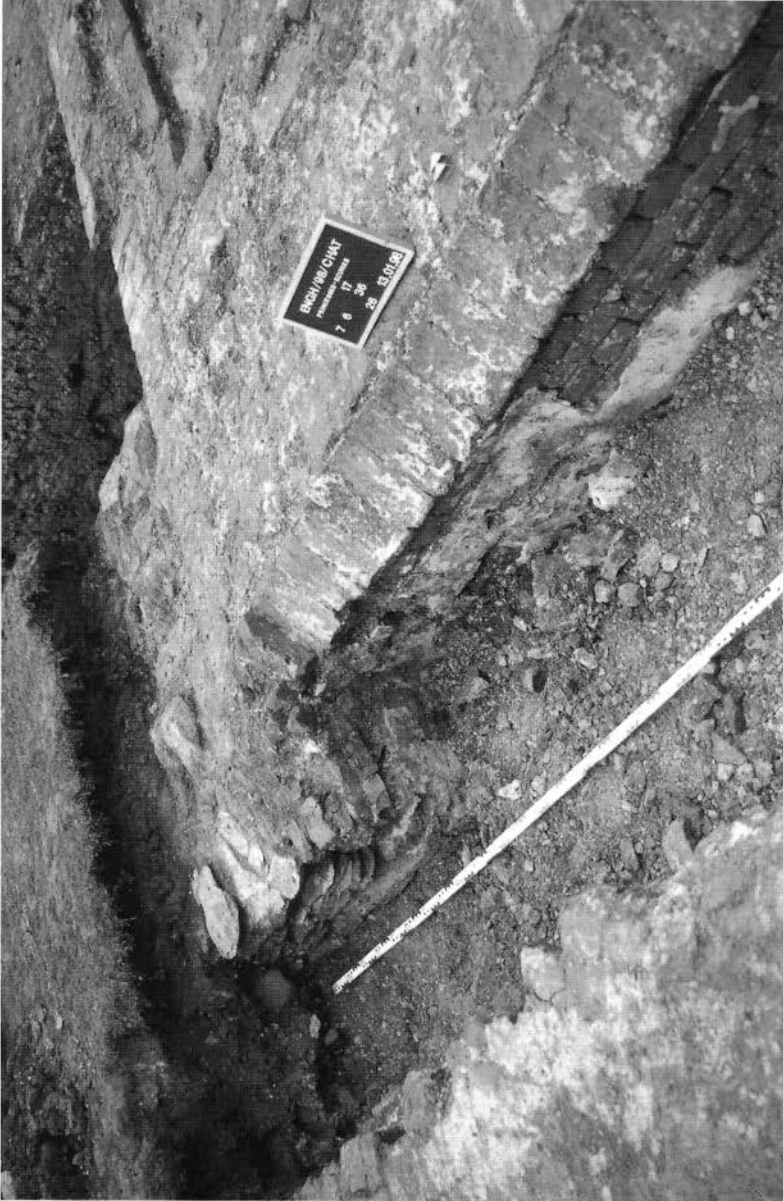
Jonction interne entre la Tour de l'Ange et le rempart du château (Cliché de D. Willems, Service de l'Archéologie, DGATLP, © MRW, Dir. Hainaut I).

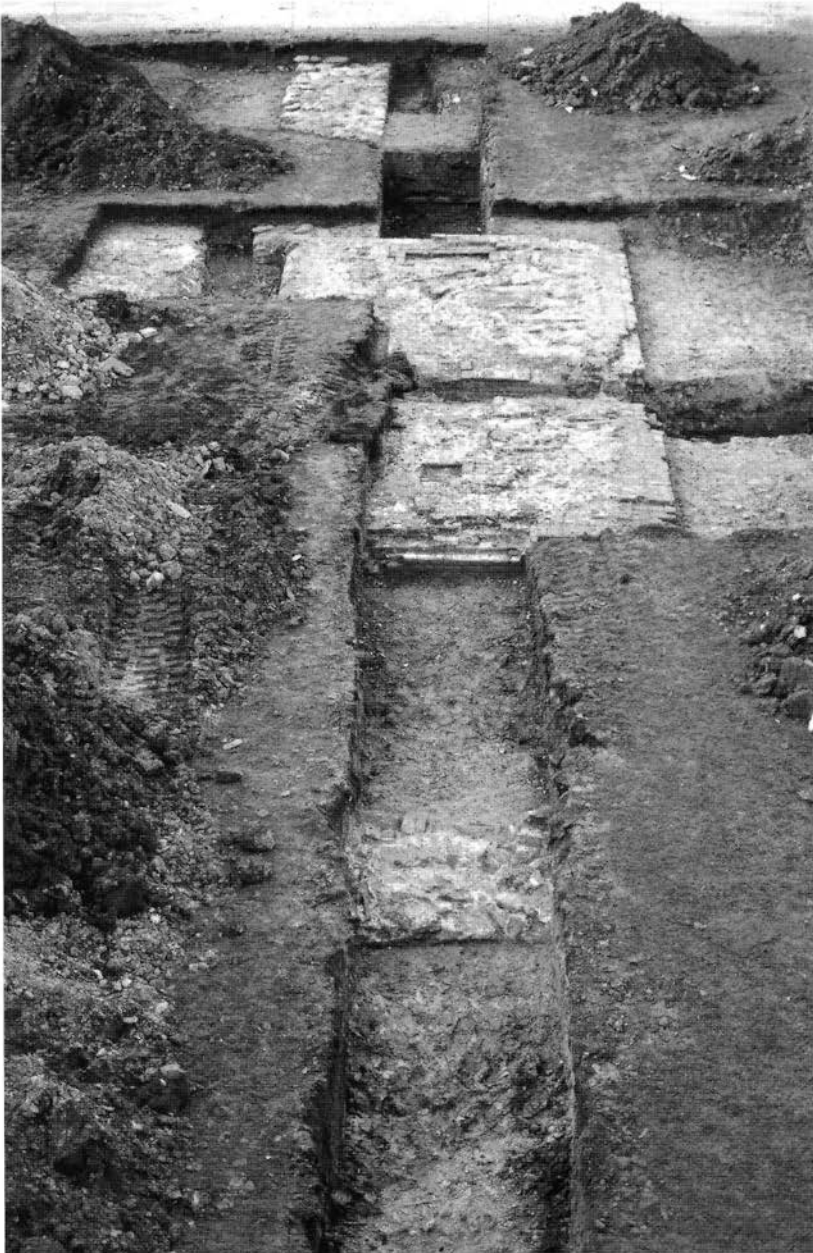
Vue de l'arasement de la Tour permettant d'apercevoir les deux cavités aménagées dans l'épaisseur des murs (Cliché de D. Willems, Service de l'Archéologie, DGATLP, © MRW, Dir. Hainaut I).

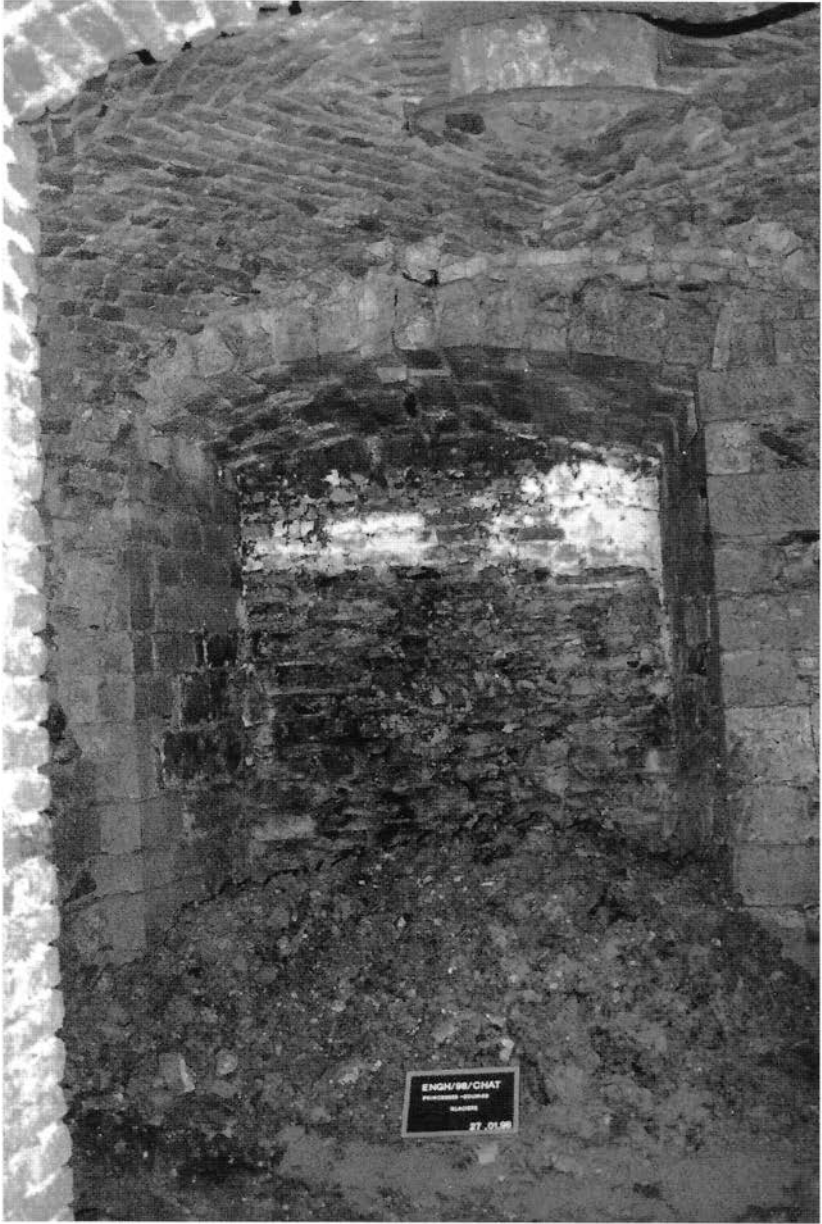
Vue de la fenêtre aménagée dans la façade septentrionale des niveaux cavés de la Tour de l'Ange (Cliché de D. Willems, Service de l'Archéologie, DGATLP, © MRW, Dir. Hainaut I. Les altitudes sont relatives et donc, non réelles; les mesures ont été relevées par rapport au seuil des Ecuries. La conversion sera prochainement opérée).

Si la fenêtre de la façade septentrionale de la tour était toujours visible, le soubassement du rempart du château découvert en fouille devait également l'être. Or, ce n'est le cas ni sur les gravures de B.-C. Ridderbosch ni dans la maquette anonyme. Dès lors, nous pourrions émettre la double hypothèse suivant laquelle ces structures n'étaient plus apparentes ou B.-C. Ridderbosch n'a pas suffisamment souligné la présence d'une douve résiduelle. La stratigraphie révèle que les comblements étaient différents de part et d'autre de la fenêtre de cave (remblais terreux à l'extérieur et débris de construction à l'intérieur); si le comblement définitif des douves a été effectué avant 1807, la baie devait être condamnée par une maçonnerie ou par des planches. Exception faite des "arrachements" en bordure de l'ébrasure de fenêtre, aucune preuve irréfutable ne confirme cette éventuelle obstruction.
